異常箇所状況写真 (一部抜粋)

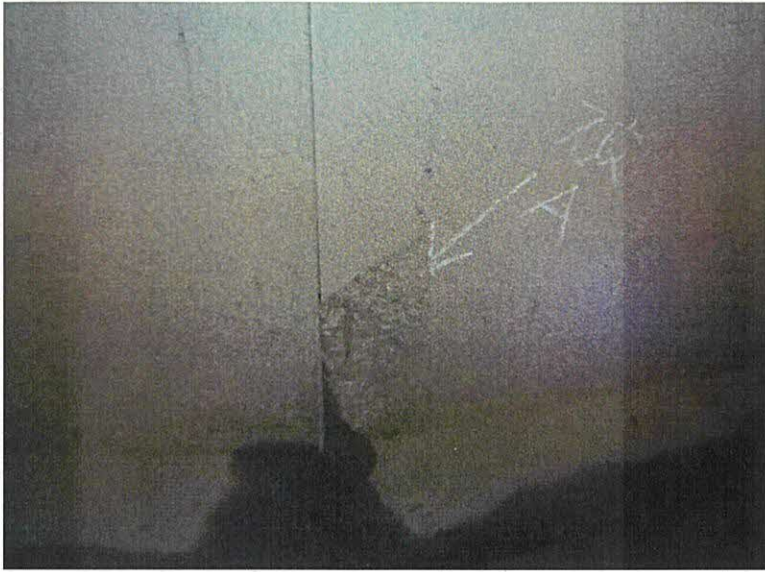
北部第4 1 雨水幹線
【雨水管渠】⑧より参照

破損Aランク (欠落のため)

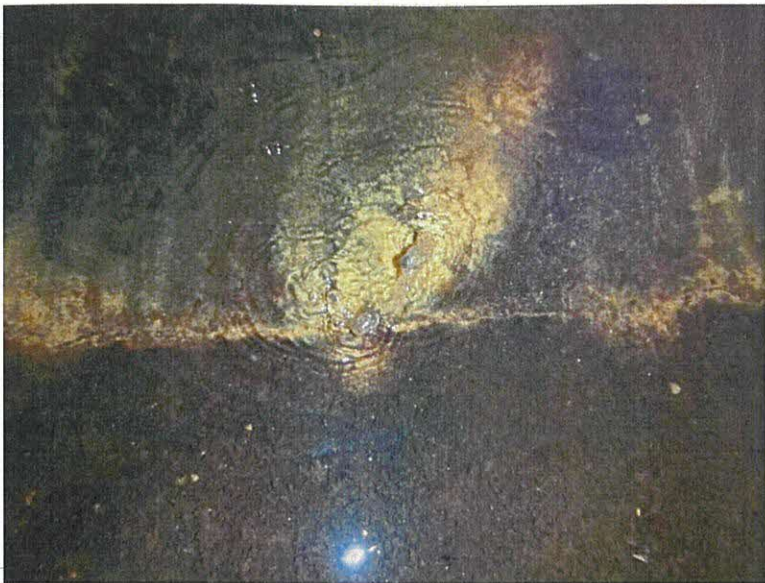
北部第4 1 雨水幹線
【雨水管渠】⑩より参照

侵入水Aランク (噴き出ているため)

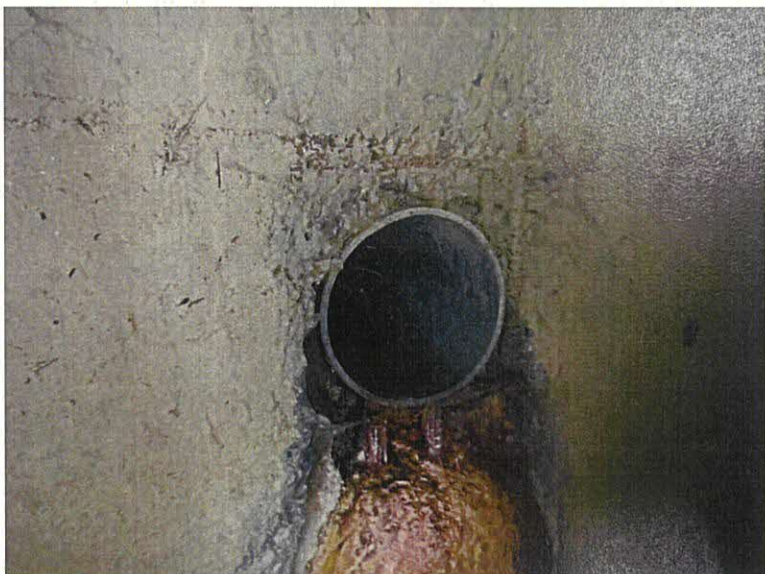
ちあふる通り
【雨水管渠】⑫より参照

腐食Aランク (鉄筋露出状態)
