洪水浸水想定区域図・水害リスク情報図

小山川・中川とその支川

利根川水系小山川洪水浸水想定区域図（想定最大規模）

利根川水系中川流域洪水浸水想定区域図・水害リスク情報図（想定最大規模）

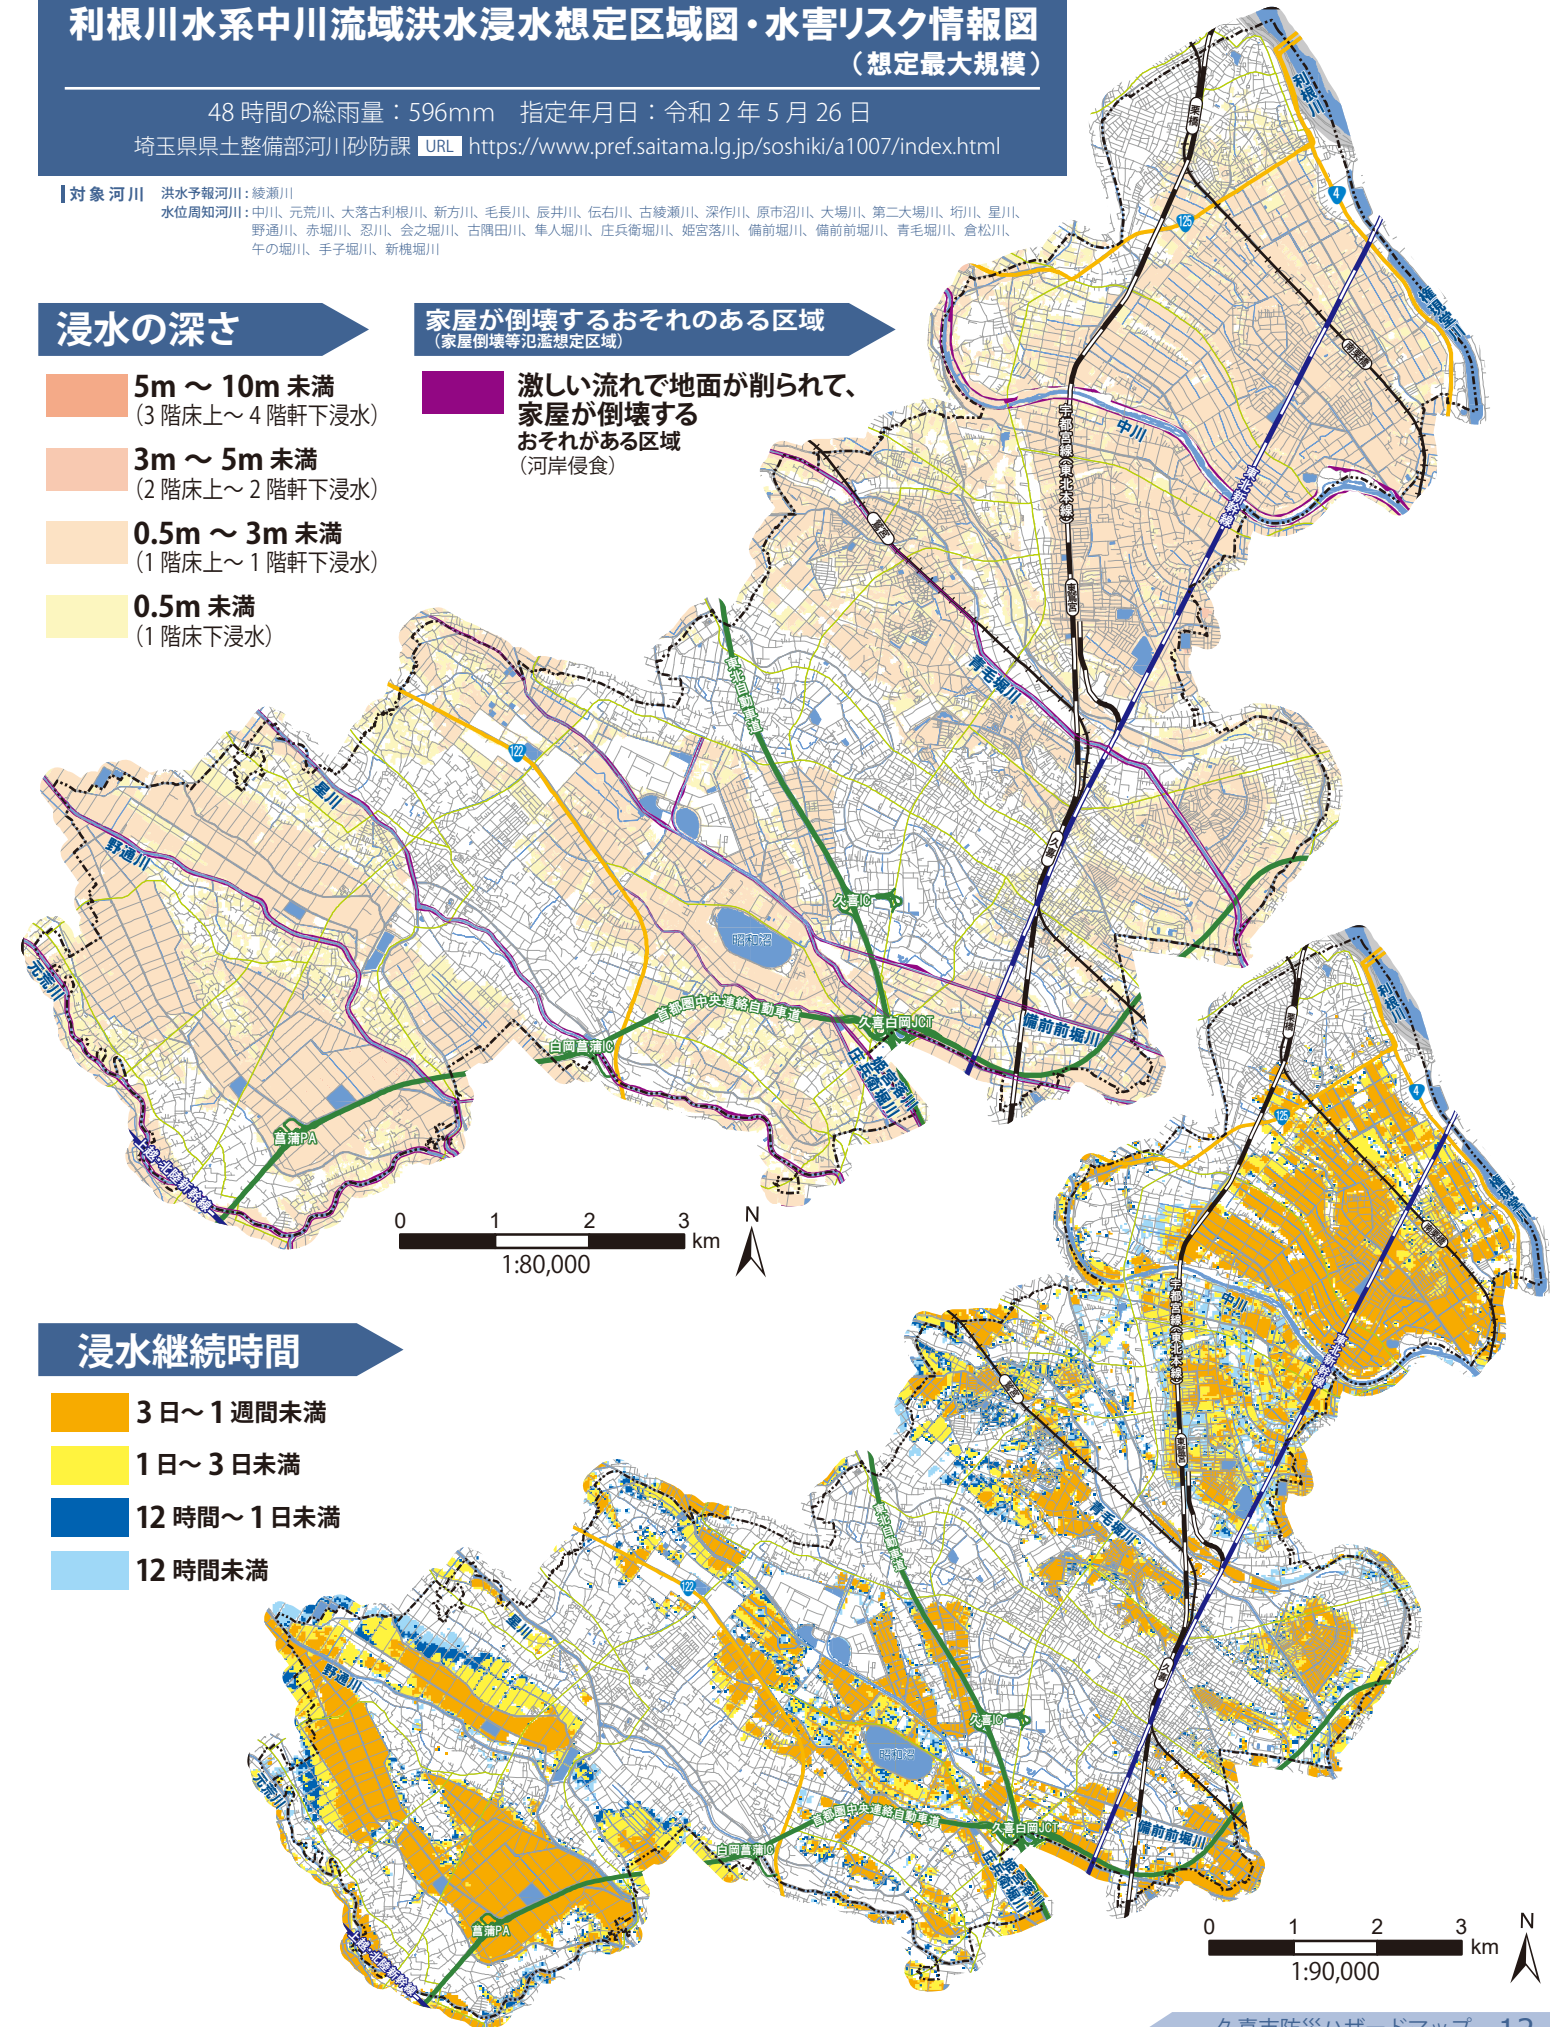
48時間の総雨量：596mm 指定年月日：令和2年5月26日
埼玉県国土整備部河川砂防課 URL: <https://www.pref.saitama.lg.jp/soshiki/a1007/index.html>

浸水の深さ

- 5m～10m未満 (3階床上～4階軒下浸水)
- 3m～5m未満 (2階床上～2階軒下浸水)
- 0.5m～3m未満 (1階床上～1階軒下浸水)
- 0.5m未満 (1階床下浸水)

家屋が倒壊するおそれのある区域

（家屋倒壊等氾濫想定区域）
激しい流れで地面が削られて、家屋が倒壊するおそれがある区域（河岸侵食）

浸水継続時間

- 3日～1週間未満
- 1日～3日未満
- 12時間～1日未満
- 12時間未満
